L'église Saint-Géry de Boussu

Fissuration

Christelle Defaut et Arnaud Deneyer, «Contribution à l'étude de stabilité de l'église Saint-Géry de Boussu». Travail de Fin d'Etudes, Faculté Polytechnique de Mons. 5ème année ingénieurs civils architectes. Promoteurs: Prof. D. Lamblin et Prof. Y. Durand
Année académique 1998-1999

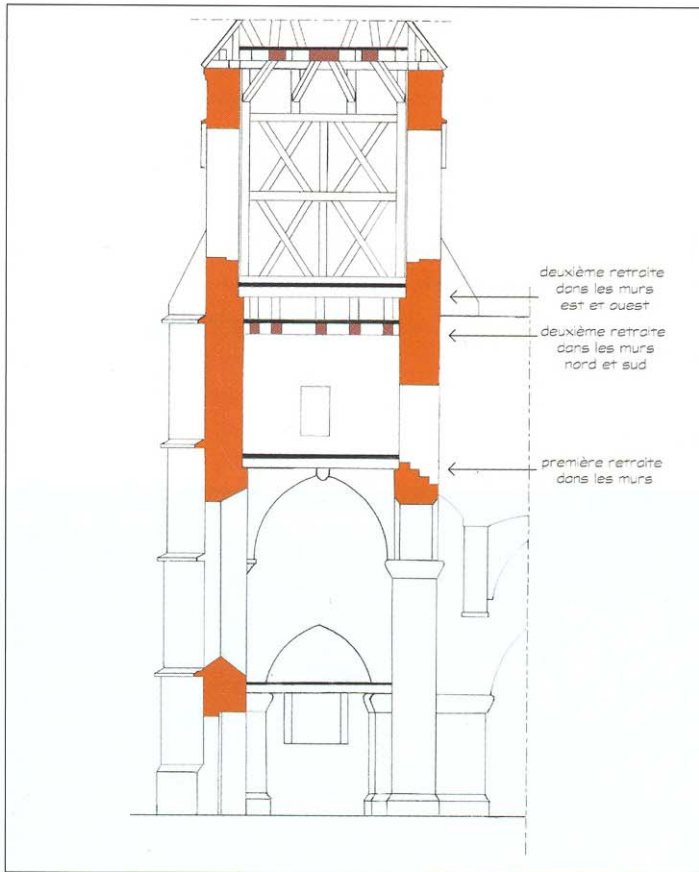
Coup est/ouest de la tour

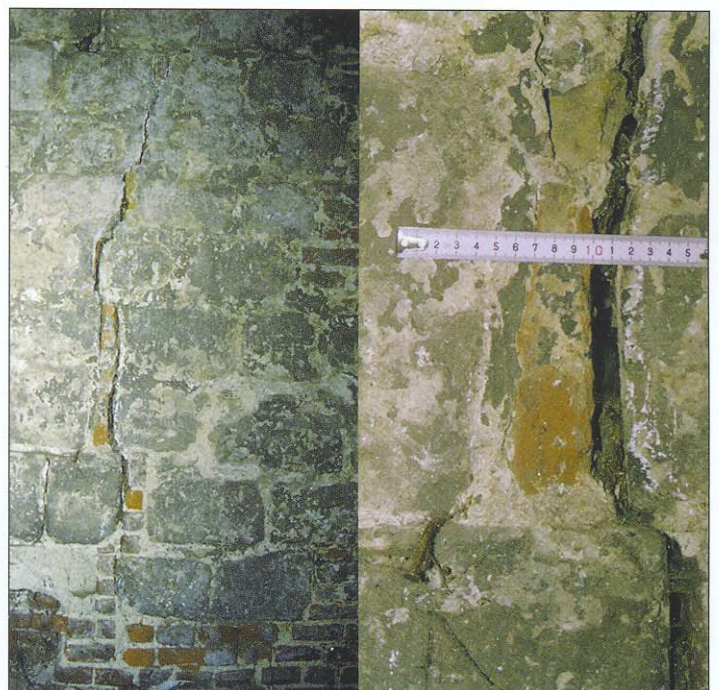
fissuration très grave. Mais ses lézardes présentent un caractère tout à fait surprenant : si elles atteignent jusqu'à 5 ou 6 cm de large sur la face interne des murs du clocher, elles ne se retrouvent absolument pas sur la face extérieure. Elles ne traversent donc pas l'épaisseur des murs. Ceux-ci témoignent en outre d'une verticalité d'autant plus étonnante à l'extérieur du clocher qu'elle est douteuse à l'intérieur. Une première modélisation du clocher semblait exclure la possibilité d'une surcharge de la flèche sur les murs de la tour. Aucun autre indice ne permettait de s'orienter vers une quelconque cause qui aurait pu engendrer de tels problèmes. Le mystère restait donc entier.

Fissure dans le mur est du clocher

ressenti en Belgique ces 500 dernières années, ce n'est pas tant son intensité qui fut déterminante dans l'apparition des fissures mais plutôt la gamme de fréquences dans laquelle se sont produites les accélérations maximales du sol. Les dégâts du clocher sont imputables à un phénomène de résonance qui a amplifié les déplacements et par-là même, les sollicitations de la structure.

Entre deux campagnes de réparation des joints, les murs de la tour ont eu à souffrir de ce phénomène. Ainsi les fissures provoquées par le séisme se sont-elles probablement ouvertes au fil du temps et continuent-elles à s'ouvrir très lentement suite à l'affaiblissement progressif des murs. Bien que la stabilité du clocher ne soit pas en danger pour le moment, il est donc nécessaire d'effectuer une restauration complète de celui-ci afin d'enrayer la lente évolution des désordres qui pourrait con-

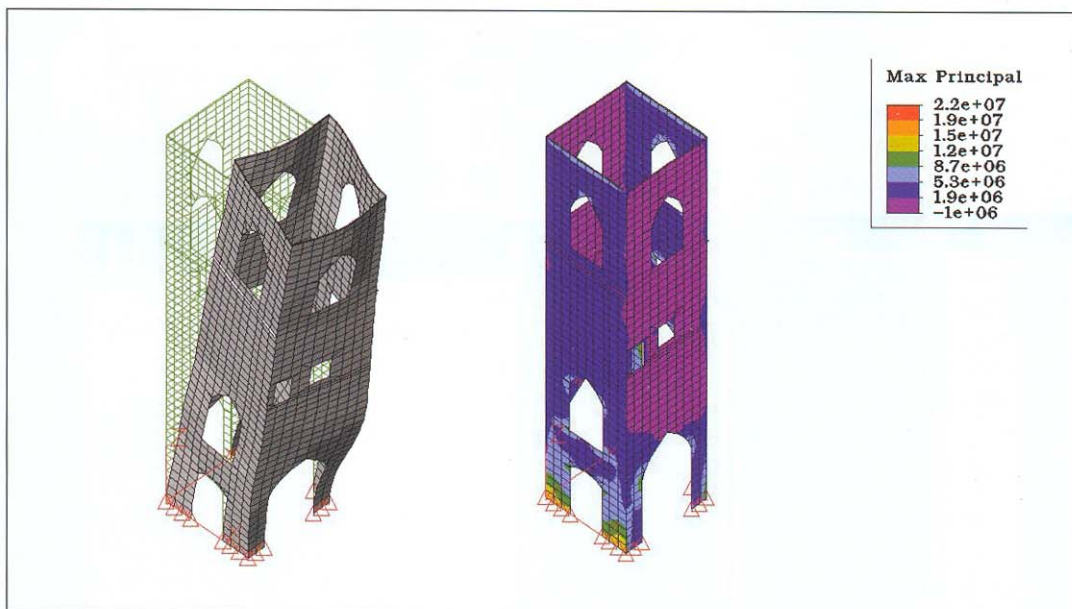
Enveloppe des déplacements maxima et contraintes principales maximales du clocher obtenues lors de l'analyse dynamique avec le premier spectre de réponse
