L'église Saint-Géry de Boussu

Fissuration

Christelle Defaut et Arnaud Deneyer, «Contribution à l'étude de stabilité de l'église Saint-Géry de Boussu». Travail de Fin d'Etudes, Faculté Polytechnique de Mons. 5ème année ingénieurs civils architectes. Promoteurs: Prof. D. Lamblin et Prof. Y. Durand
Année académique 1998-1999

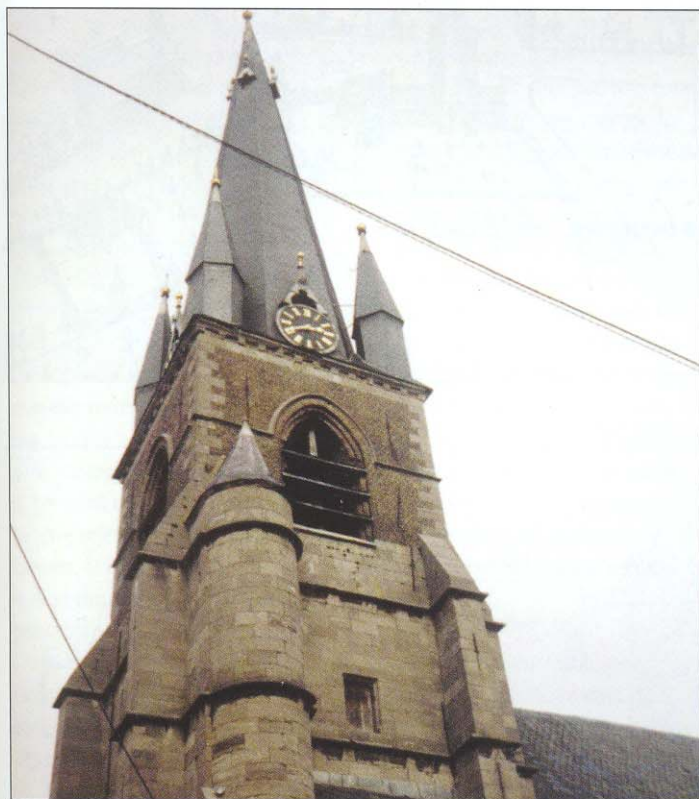
L'Eglise Saint-Géry anno 2000

Cette très intéressante construction présente malheureusement de sérieux problèmes de fissuration. Ceux-ci sont localisés principalement à mi-hauteur de la tour du clocher et, dans une moindre mesure, au niveau des murs formerets séparant la nef des collatéraux. Dès 1994, les autorités communales de Boussu, inquiètes face à cet état de fait, demandèrent une étude de stabilité complète de leur église à la Faculté Polytechnique de Mons. La question des murs formerets fut la première abordée. Un ensemble de relevés topographiques ainsi qu'une première série de calculs permirent d'écartier, dans un premier temps, la possibilité d'une poussée excessive des voûtes du XVIII^{ème} siècle sur ces murs. Dans un second temps, une autre série de calculs a été effectuée visant à déterminer la répartition des charges de la charpente de la nef centrale sur les murs formerets. Les résultats ont démontré que les lézardes de la maçonnerie étaient imputables à la profonde dégradation du bois de charpente. Le pourrissement progressif des bases de la charpente a modifié complètement la répartition initiale des charges et a induit des efforts très inégaux sur le haut des murs formerets, provoquant ainsi leur fissuration.

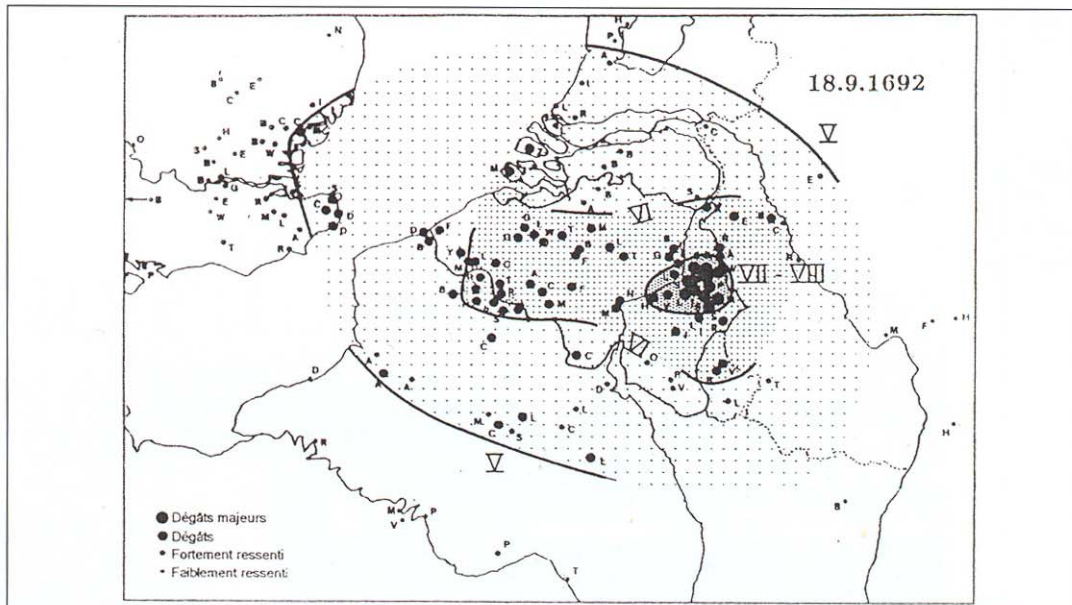
Carte isoséiste du tremblement de terre du 18 septembre 1692 dressé par l'Observatoire Royal de Belgique

Au vu des résultats obtenus, il ne fait aucun doute que c'est bien le tremblement de terre de 1692 qui a causé les désordres que l'on sait dans le clocher de Boussu. Bien que ce séisme soit le plus violent

ressenti en Belgique ces 500 dernières années, ce n'est pas tant son intensité qui fut déterminante dans l'apparition des fissures mais plutôt la gamme de fréquences dans laquelle se sont produites les accélérations maximales du sol. Les dégâts du clocher sont imputables à un phénomène de résonance qui a amplifié les déplacements et par-là même, les sollicitations de la structure.
